Hydrologisch-hydrogeologisches Gutachten  
 für das Thurbruch Süd-Usedom

Projekt: Grundwasserflurabstände

Karte: Anlage: 6 Maßstab: 1 : 10.000 Stand: September 2013  
 bearbeitet: Dr. Reinsch, G. Reinsch gezeichnet: K. Herbst geprüft: Dr. Reinsch

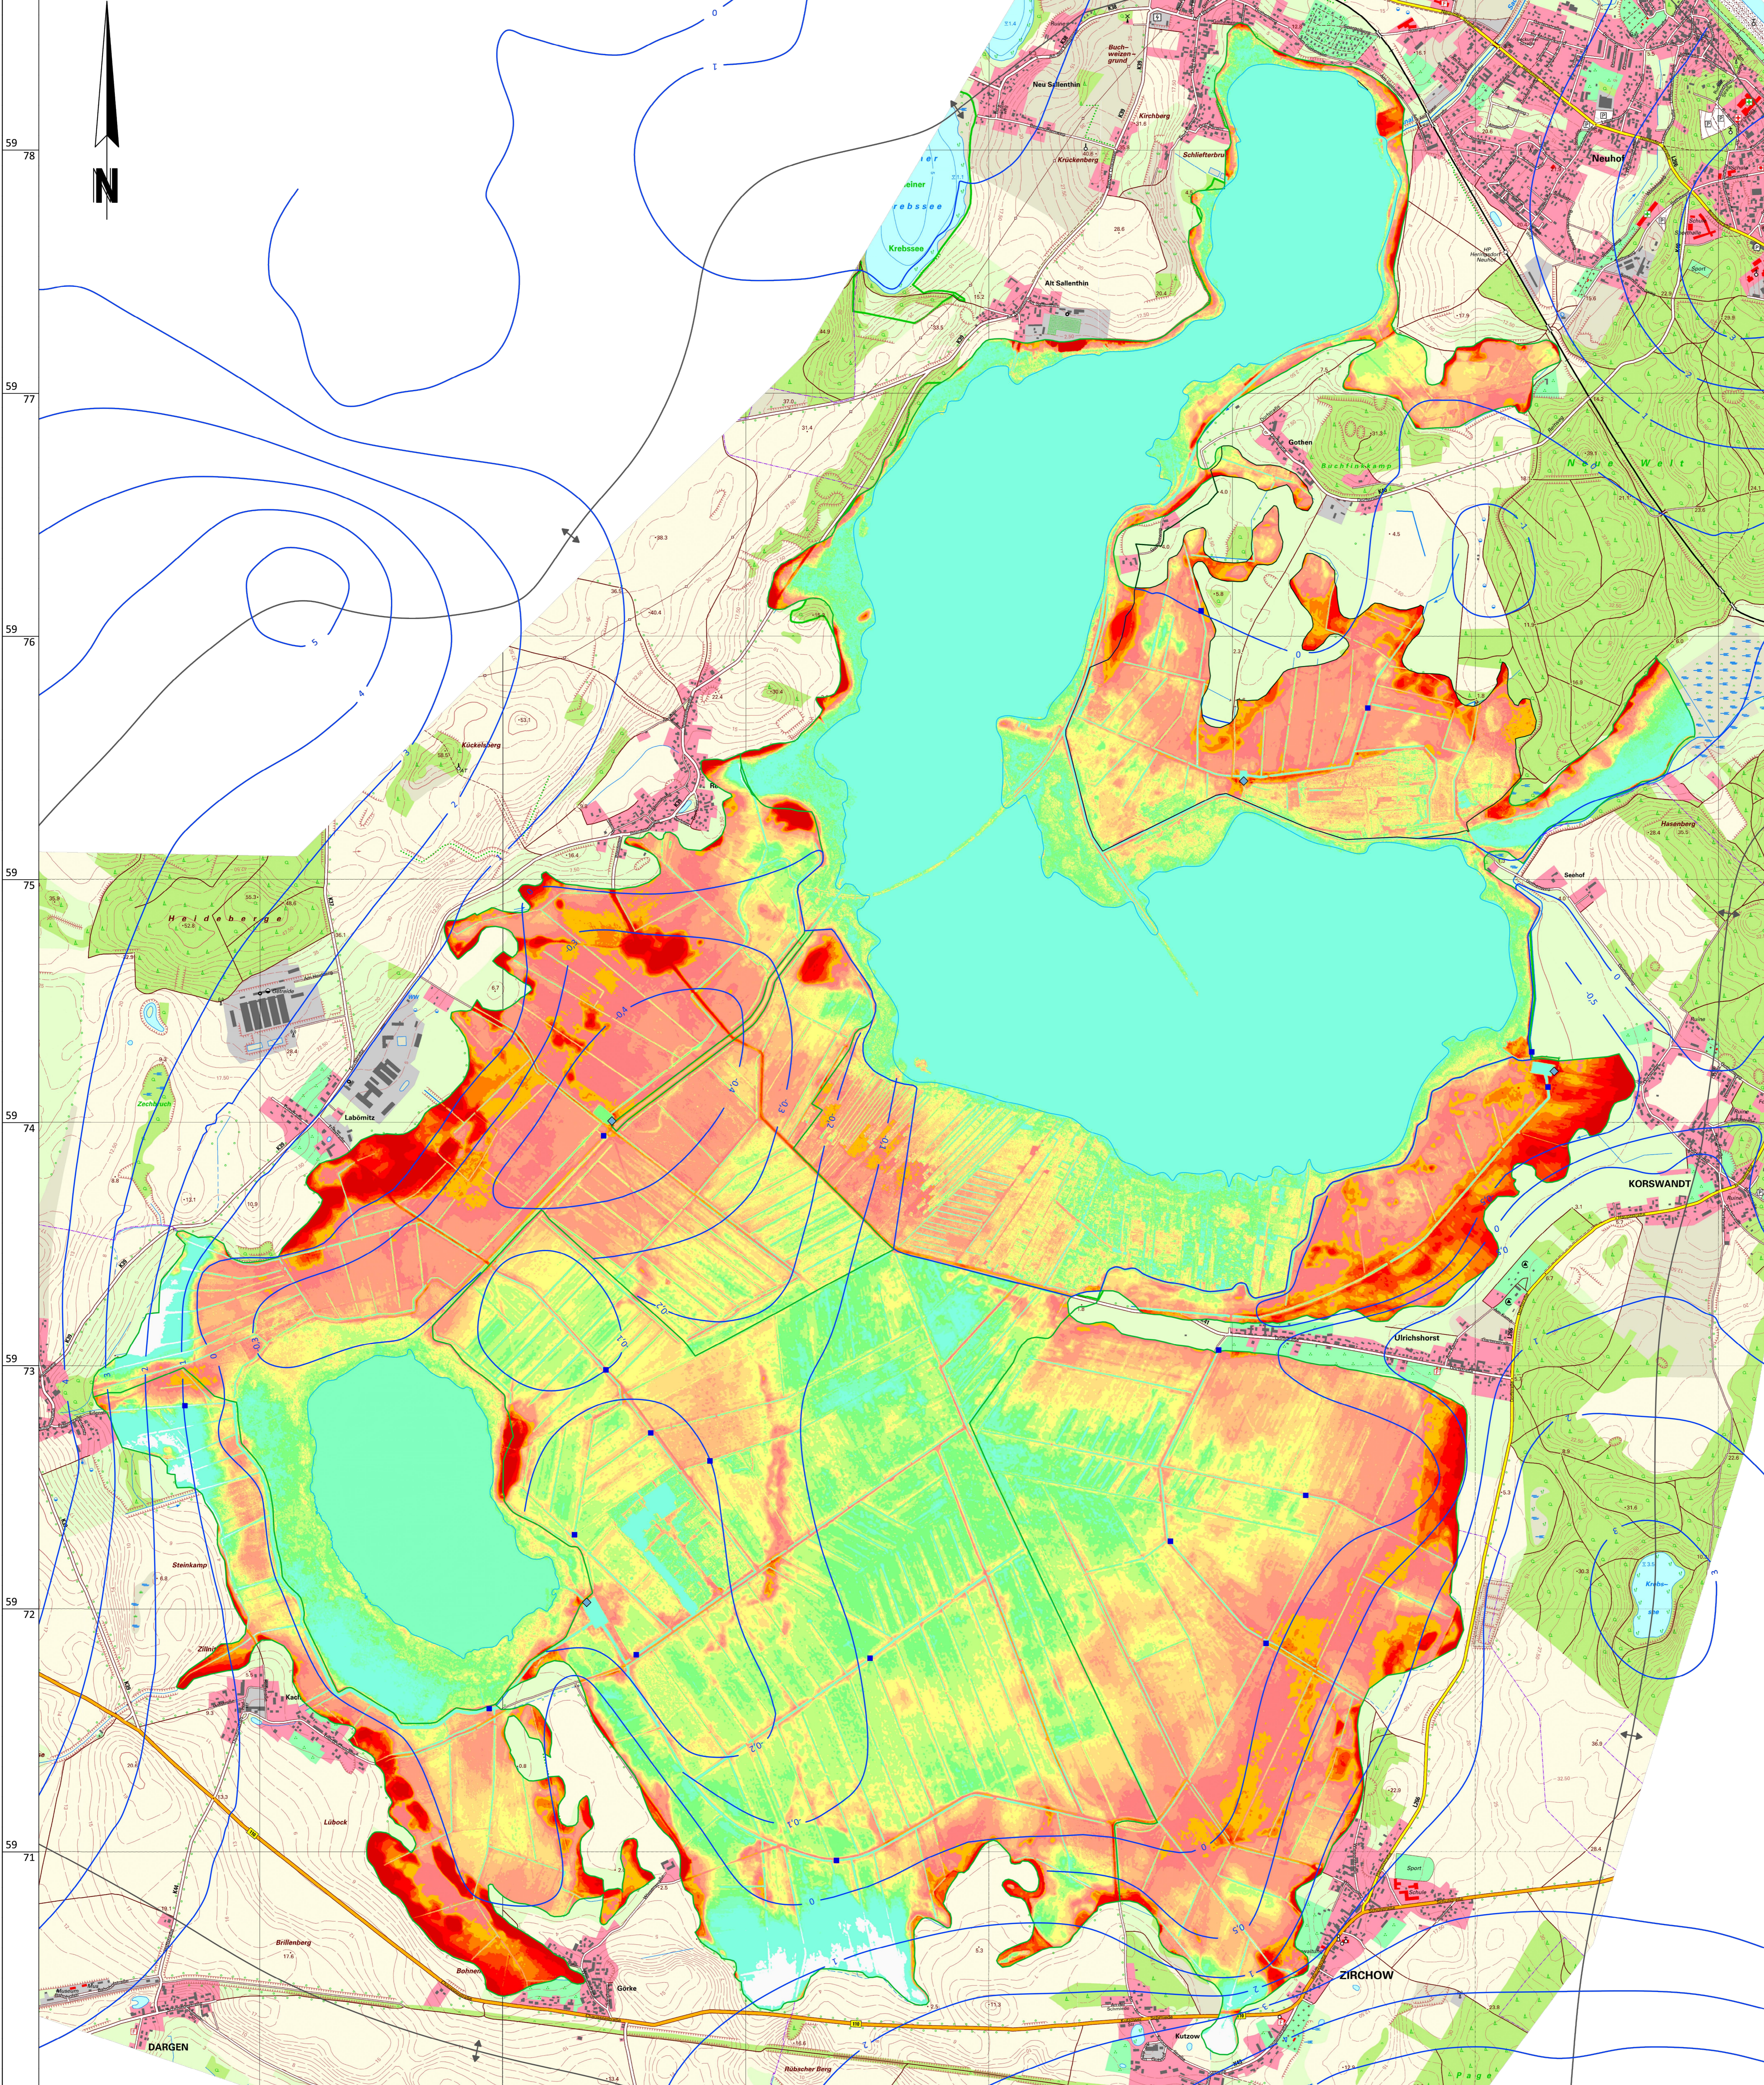
Darstellung des Grundwasserfließgeschehens  
 Hydroisohypse (2011) in m NN unter Berücksichtigung der Wasserstände im Moorkörper
-

**Grundwasserflurabstand bei mittlerem Grundwasserstand**
